Success Story

Anwendung: Förderanlage für Milchflaschen

Einleitung

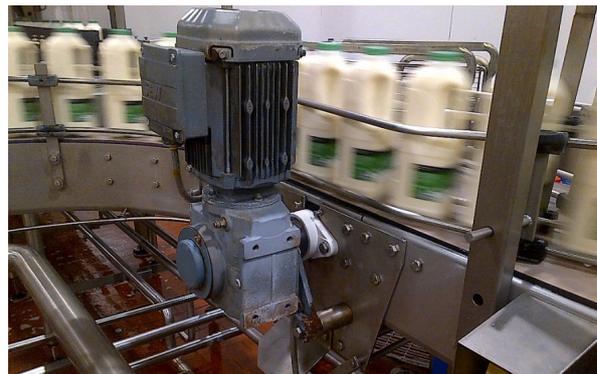
↑ Förderanlage für Milchflaschen

- Nach wiederholten, kostspieligen Wälzlagerausfällen suchte der Kunde nach einer Lösung für das Problem an seinen fünf Förderbändern für die Milchabfüllung
- Bei der Überprüfung der Anwendung stellte sich heraus, dass Wasser in die Wälzlager eindrang und Korrosion verursachte
- NSK empfahl dem Kunden Silver-Lube-Wälzlager aus rostfreiem Stahl, um das Problem zu beheben
- Diese Lösung wurde probeweise an allen fünf Förderanlagen umgesetzt
- Dadurch konnten nicht nur die Maschinenausfallzeiten und die Wartungskosten reduziert werden, sondern es kam auch zu erheblichen jährlichen Kosteneinsparungen, da die Lagerlebensdauer auf über fünf Jahre verlängert werden konnte

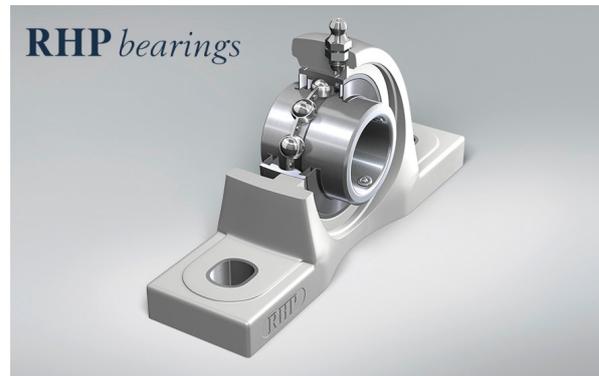
- Gehäuse aus thermoplastischem Kunststoff (PBT)
- Martensitischer rostfreier Stahl
- Dichtungen aus Silikon
- Erhältlich für Stehlager, Flanschlager mit zwei oder vier Befestigungslöchern sowie Spannlagereinheiten
- Bohrungsdurchmesser: 20–40 mm
- Korrosionsbeständig
- Unlackierte Gehäuse verhindern Spannbildung und Abblätterungen
- Unempfindlich gegenüber Verschmutzung, daher erhöhte Lebensdauer
- Optimal für Verfahren, bei denen sich Prozessflüssigkeit nicht vermeiden lässt

↑ NSK Silver-Lube
